## VISTORIA PARA OBRAS DE CONSERVAÇÃO E CORRECÇÃO DE CONDIÇÕES DE SEGURANÇA E SALUBRIDADE DO EDIFICADO

### AUTO DE VISTORIA

Proc. n.º 55/2023/58

**Localização:** Edifício Lutzur, Zona D, Freguesia da Luz

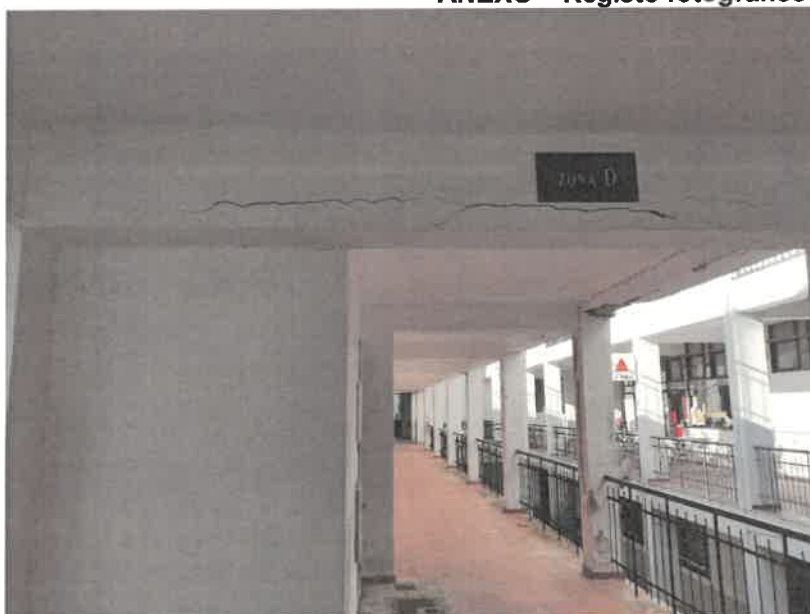
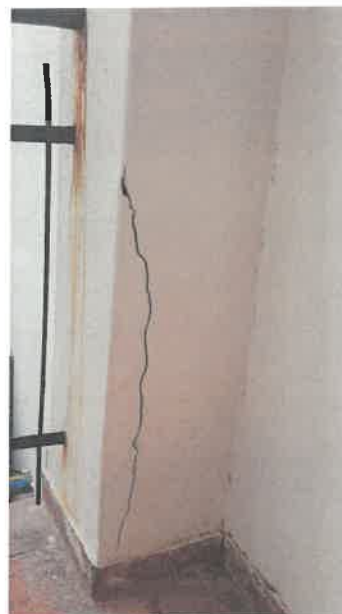
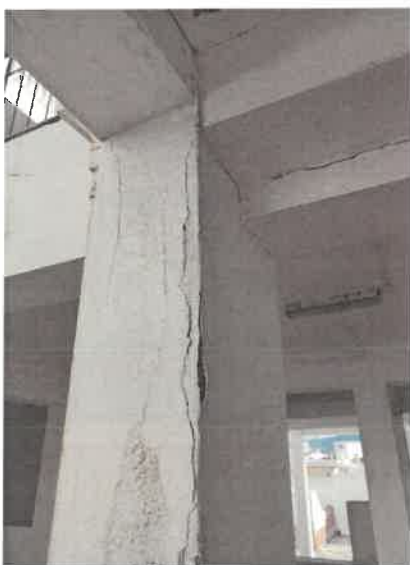
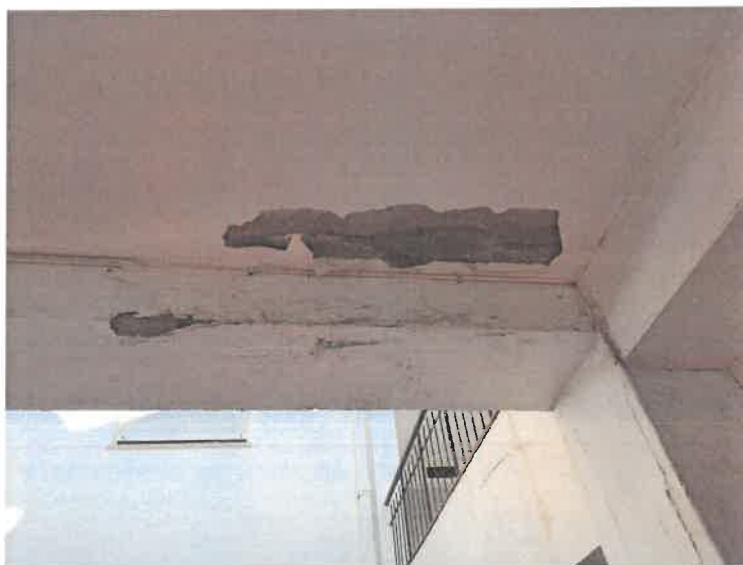
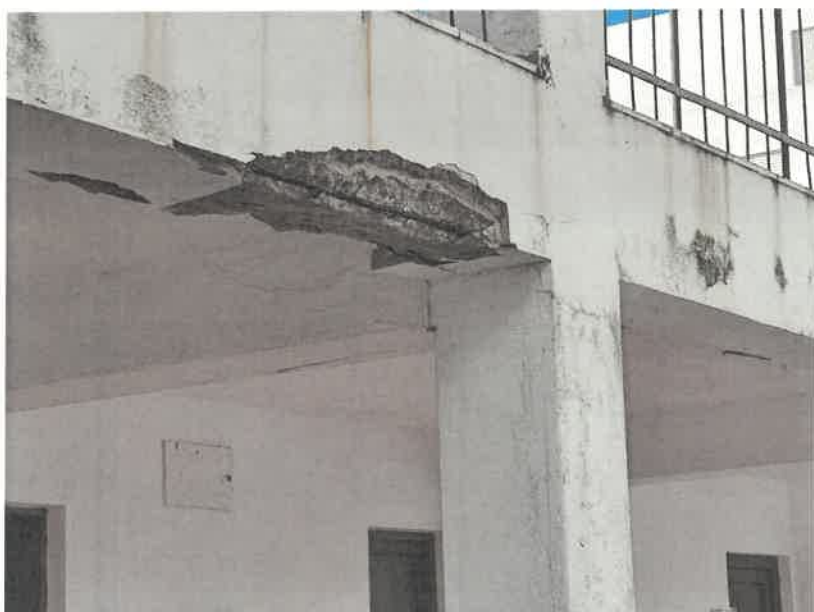
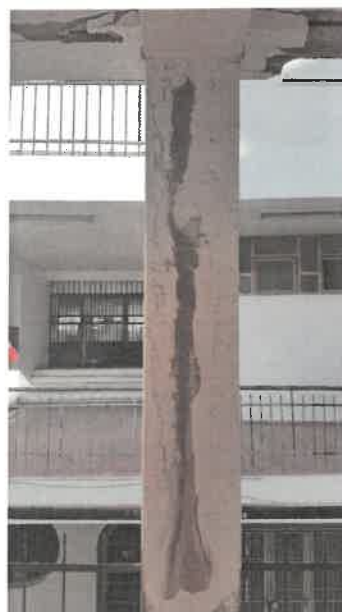
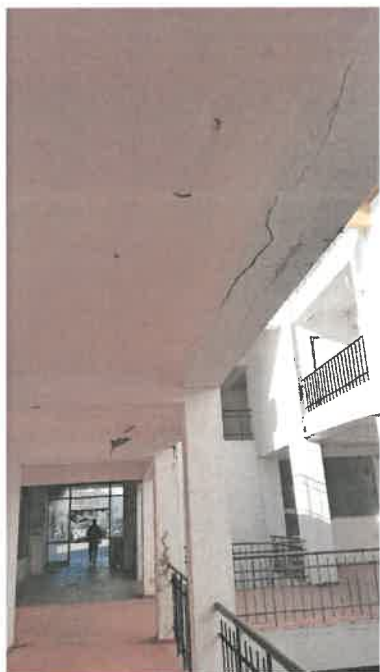
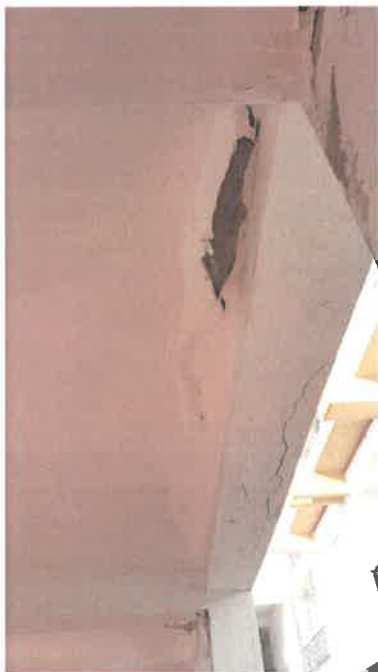
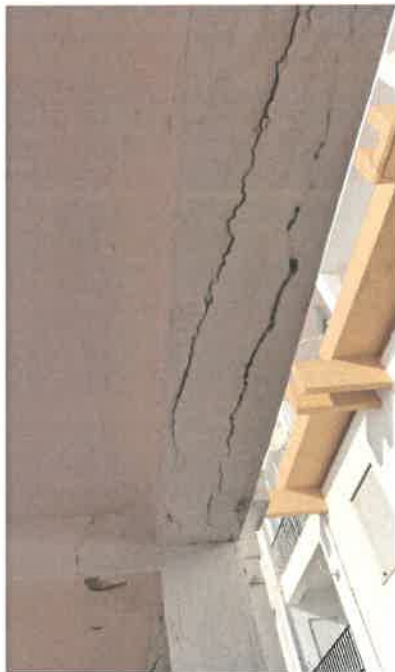
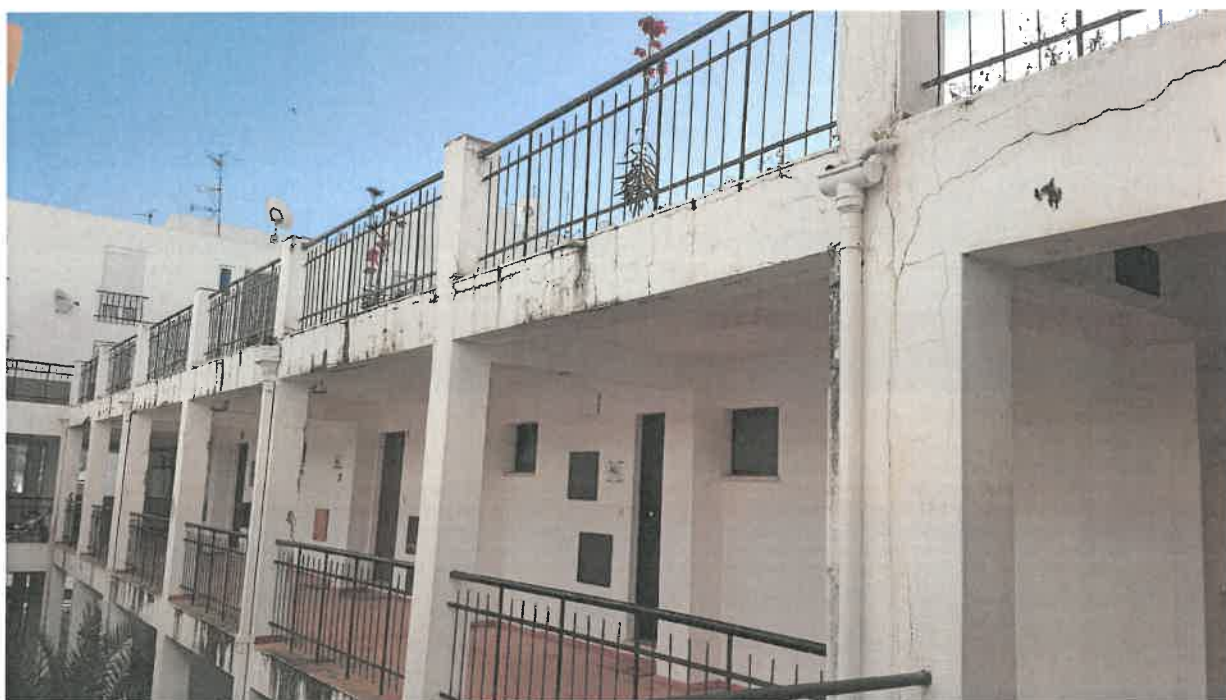
ANEXO – Registro fotográfico

- 1.1.1. Fissuração vertical em pilares de betão armado;
- 1.1.2. Fissuras horizontais nas vigas de betão armado;
- 1.1.3. Desagregação do betão e corrosão de armadura de viga, com destacamento do reboco e do recobrimento das armaduras;
- 1.1.4. Escoamento incorreto das águas pluviais do terraço;
- 1.1.5. Infiltrações e escorrências diversas;
- 1.1.6. Empolamento de tinta.

2.1.1. Tratamento ou substituição das armaduras expostas;

2.1.2. Reparação das fissuras existentes e saneamento dos rebocos desagregados/não aderentes ao suporte;

2.1.3. Limpeza e pintura gerais;

2.1.4. Correção do escoamento das águas pluviais do terraço sobre as áreas comuns.
