PLANO DE GESTÃO DA ESTRUTURA VERDE URBANA DE LAGOS

FICHA DE INVENTÁRIO DOS ESPAÇOS VERDES

N.º de Inventário	LG 5.5.32
Designação	Rua da Escola Secundária
Categoria	Tipologia
05 - Infraestrutura Viária, Ferroviária e Pedonal	Rotundas, Separadores e Canteiros

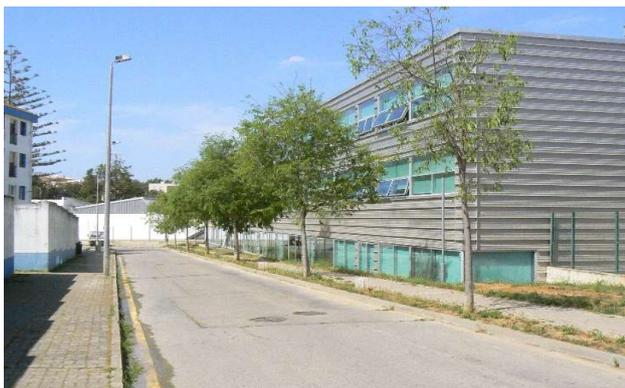
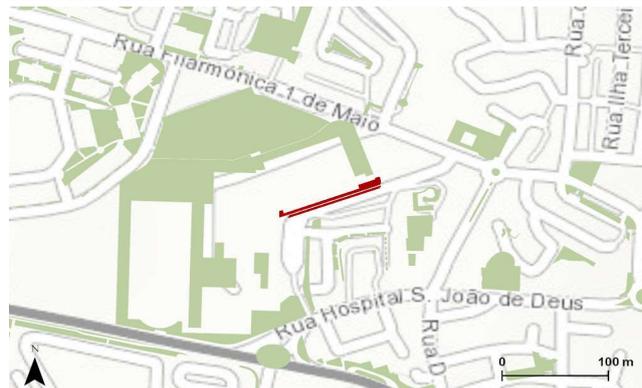
Coberto Arbóreo	Área total (m2)	309,7
	Espécies predominantes	<i>Celtis australis</i>
	Estado fitossanitário global	Bom
	Arborização em caldeiras	Subdimensionada
Coberto Arbustivo, Subarbustivo e Herbáceo de Revestimento	Área total (m2)	0,0
	Espécies arbustivas predominantes	-
	Espécies subarbustivas e herbáceas predominantes	-
	Estado fitossanitário global	N.A.
	Adequação do coberto	N.A.
	Área de espaços naturalizados ou inacessíveis (m2)	0,0
Prados e Relvados	Área total (m2)	436,8
	Estado fitossanitário global	Mau

Algumas áreas de pavimento encontra-se em mau estado de conservação (rompimento de lancil e pavimento por parte das raízes dos elementos arbóreos existentes)

Canteiro com possibilidade de acomodar novas plantações (aumento do coberto arbustivo e subarbustivo).
