# PLANO DE GESTÃO DA ESTRUTURA VERDE URBANA DE LAGOS

## FICHA DE INVENTÁRIO DOS ESPAÇOS VERDES

N.º de Inventário	MP 1.3.1
Designação	Praça na Rua Artistides de Sousa Mendes
Categoria	Tipologia
01 - Espaços Verdes Públicos e/ou Acessíveis de Recreio	Praças Arborizadas ou Ajardinadas

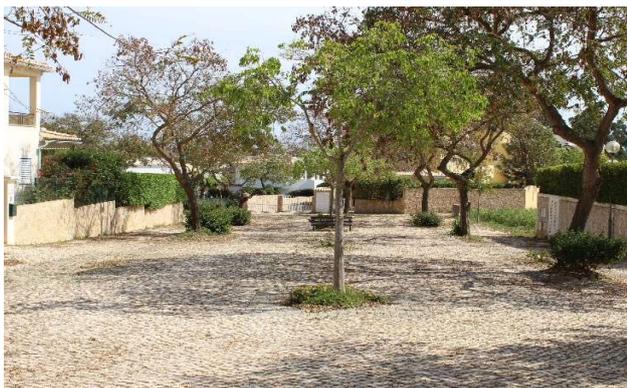
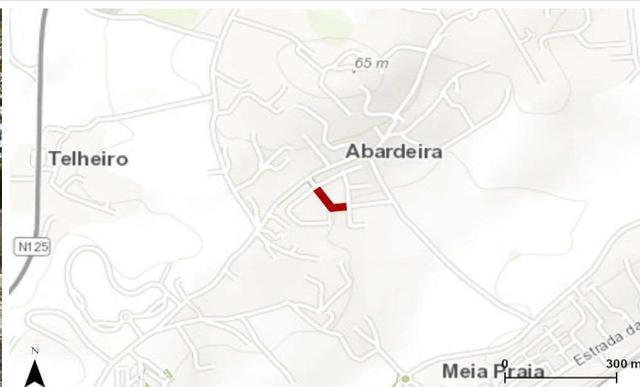
<b>Coberto Arbóreo</b>	Área total (m2)	944,5
	Espécies predominantes	<i>Celtis australis</i> / <i>Tipuana tipu</i>
	Estado fitossanitário global	Razoável
<b>Coberto Arbustivo, Subarbustivo e Herbáceo de Revestimento</b>	Área total (m2)	71,7
	Espécies arbustivas predominantes	<i>Lantana camara</i>
	Espécies subarbustivas e herbáceas predominantes	<i>Hedera helix</i> / <i>Osteospermum sp.</i>
	Estado fitossanitário global	Razoável
	Adequação do coberto	Coberto insuficiente
<b>Prados e Relvados</b>	Área total (m2)	0,0
	Estado fitossanitário global	N.A.

<b>Pavimentos</b>	<i>Área total pavimentada (m2)</i>	2 090,3
	<i>Tipos de pavimento</i>	Cubo de calcário / Cubo de basalto
	<i>Estado de conservação</i>	Bom
	<i>Delimitação/ Contenção de pavimentos</i>	Bem definidos
<b>Inertes de Revestimento</b>	<i>Área total (m2)</i>	0,0
	<i>Tipos de inertes</i>	-
<b>Estruturas Construídas</b>	<i>Tipos de estruturas construídas</i>	-
	<i>Estado de conservação</i>	N.A.

<b>Equipamentos e Serviços</b>	<i>Tipo</i>	-
<b>Mobiliário</b>	<i>Tipo</i>	Bancos / Contentores / Papeleiras / Ilha Ecológica
	<i>Estado de conservação</i>	Bom
<b>Iluminação Pública</b>	<i>Tipo</i>	Candeeiros públicos
	<i>Estado de conservação</i>	Bom
<b>Sinalética e Informação</b>	<i>Painéis informativos</i>	Ausentes

O sistema de rega poderá estar em mau funcionamento ou obsoleto - verificou-se que as tubagens do sistema de rega (tubos da rega gota-a-gota e outros) encontram-se em mau estado de conservação (com dobras, cortes e fora dos devidos locais de rega).
