PLANO DE GESTÃO DA ESTRUTURA VERDE URBANA DE LAGOS

FICHA DE INVENTÁRIO DOS ESPAÇOS VERDES

N.º de Inventário	MP 5.5.01
Designação	Estrada da Meia Praia
Categoria	Tipologia
05 - Infraestrutura Viária, Ferroviária e Pedonal	Rotundas, Separadores e Canteiros

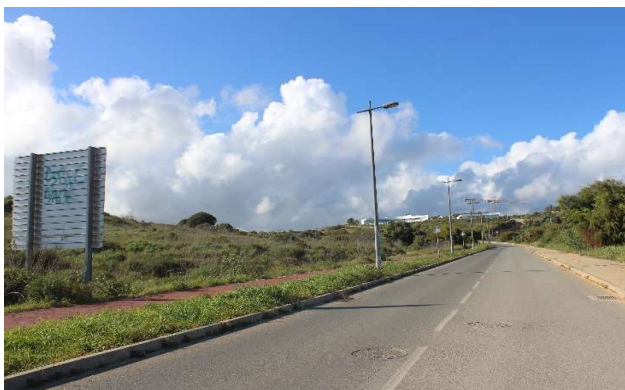
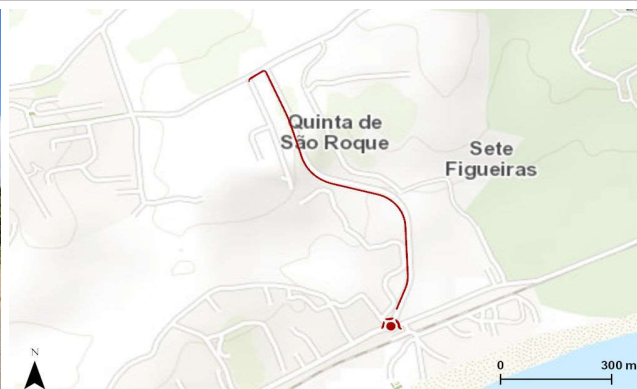
Da análise do projeto de arranjos exteriores para este espaço, salienta-se que foram propostas as seguintes espécies: *Cistus crispus* / *Felicia amelloides* / *Lavandula angustifolia* / *Santolina chamaecyparissus* / *Thymus citrodorus*, embora no local não se tenha verificado a existência de nenhuma (falta de manutenção/gestão levou à perda das espécies plantadas), observando-se apenas o sistema de rega, o qual se encontrava em mau estado de manutenção e conservação.
