PLANO DE GESTÃO DA ESTRUTURA VERDE URBANA DE LAGOS

FICHA DE INVENTÁRIO DOS ESPAÇOS VERDES

| Designação | Largo da República |

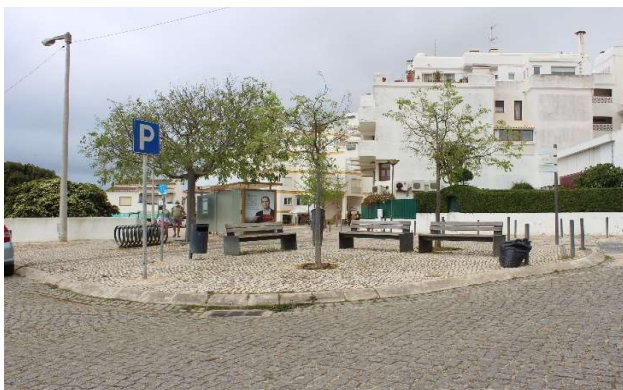
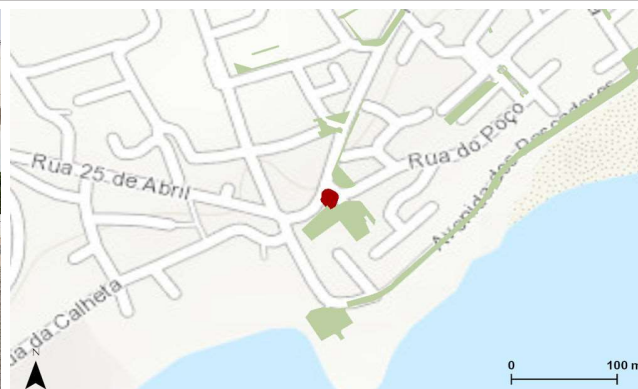
| | <i>Delimitação/ Contenção de pavimentos</i> | Mal definidos (existência de caldeiras de árvores sem delimitação/contenção com lancil) |

Existência de árvores sem caldeira de plantação bem definida (necessária a execução de caldeira com remate em lancil), originando a degradação do pavimento existente e pisoteio na zona do colo das árvores.
