PLANO DE GESTÃO DA ESTRUTURA VERDE URBANA DE LAGOS

FICHA DE INVENTÁRIO DOS ESPAÇOS VERDES

N.º de Inventário	MP 1.3.2
Designação	Praça na Urbanização Dunas Douradas
Categoria	Tipologia
01 - Espaços Verdes Públicos e/ou Acessíveis de Recreio	Praças Arborizadas ou Ajardinadas

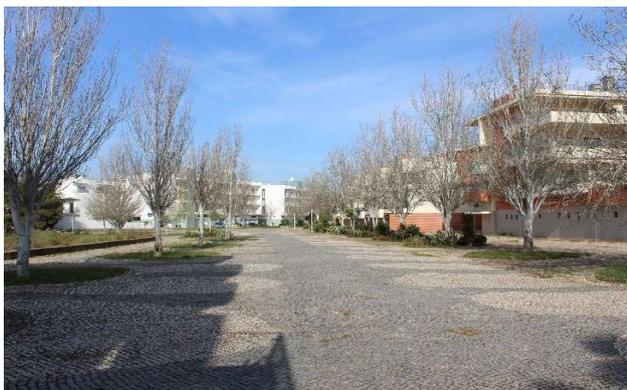
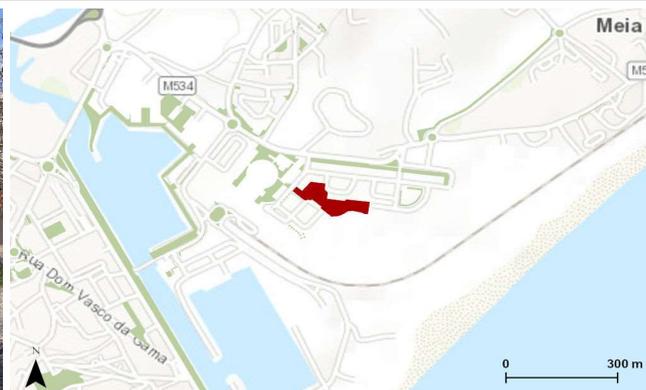
Existem algumas áreas de pavimento (junto às floreiras retangulares) em mau estado de conservação.

Observou-se a existência de tubagem de rega (gota-a-gota), mas não foi possível perceber se esta continua em funcionamento, mostrando por vezes, mau estado de conservação.

Possibilidade de aumentar o coberto arbustivo e/ou subarbustivo, ou mesmo do estrato arbóreo, através de novas plantações nas floreiras e caldeiras (de grande dimensão) existentes.
