# PLANO DE GESTÃO DA ESTRUTURA VERDE URBANA DE LAGOS

## FICHA DE INVENTÁRIO DOS ESPAÇOS VERDES

N.º de Inventário	LG 5.2.17
Designação	Avenida do Cabo Bojador
Categoria	Tipologia
05 - Infraestrutura Viária, Ferroviária e Pedonal	Alamedas e árvores de arruamento

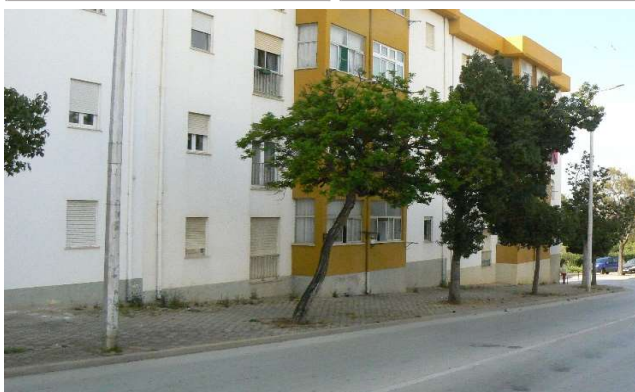
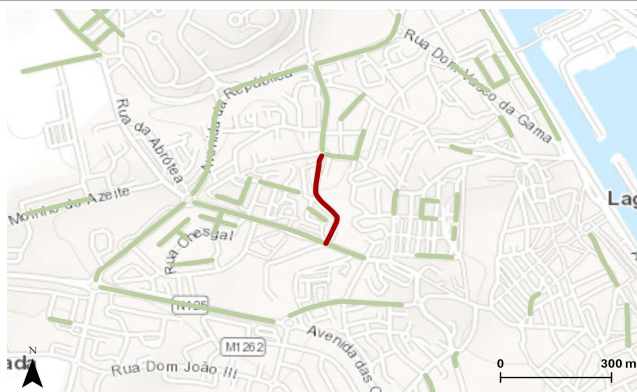
Coberto Arbóreo	Arborização	Um lado da via
	Espécies predominantes	Casuarina equisetifolia / Brachychiton populneus / Robinia pseudoacacia
	Dimensão média das copas	5 - 10m
	Conformação	Copa natural / Condução através de podas
	Dimensão do tronco (PAP médio)	
	Estado fitossanitário global	Razoável
	Caldeiras	Subdimensionada
	Avaliação da arborização do arruamento face ao espaço canal disponível	Suficiente na totalidade do troço

Pavimentos de Circulação Pedonal	Tipos de pavimento	Pavê Hexagonal
	Estado de conservação	Razoável
	Delimitação/ Contenção de pavimentos	Bem definidos
Pavimentos de Circulação e Estacionamento Automável	Tipos de pavimento	Betuminoso
	Estado de conservação	Bom

Embora a maioria dos passeios estejam bem delimitados, existe um troço que apresenta falta de contenção do pavimento em pavê.
