# PLANO DE GESTÃO DA ESTRUTURA VERDE URBANA DE LAGOS

## FICHA DE INVENTÁRIO DOS ESPAÇOS VERDES

<b>N.º de Inventário</b>	LG 5.2.51
<b>Designação</b>	Avenida das Comunidades Portuguesas (EN 125)
<b>Categoria</b>	<b>Tipologia</b>
05 - Infraestrutura Viária, Ferroviária e Pedonal	Alamedas e árvores de arruamento

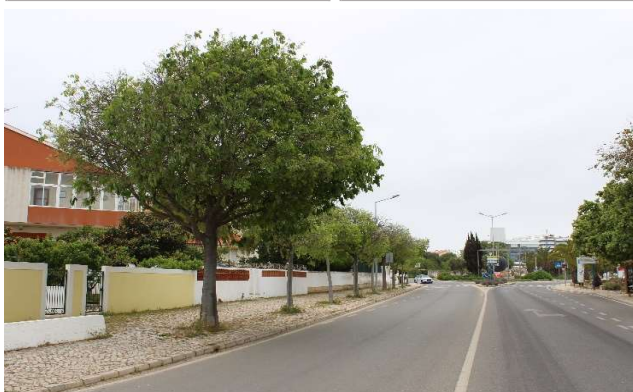
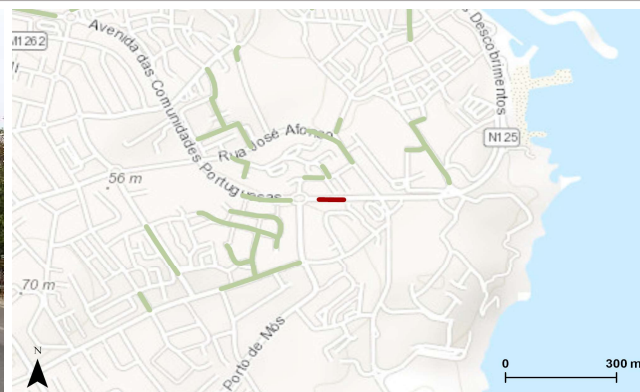
<b>Coberto Arbóreo</b>	<i>Arborização</i>	Dois lados da via
	<i>Espécies predominantes</i>	<i>Celtis australis</i>
	<i>Dimensão média das copas</i>	5 - 10m
	<i>Conformação</i>	Copa natural
	<i>Dimensão do tronco (PAP médio)</i>	20 a 50 cm
	<i>Estado fitossanitário global</i>	Bom
	<i>Caldeiras</i>	Subdimensionada
	<i>Avaliação da arborização do arruamento face ao espaço canal disponível</i>	Suficiente na totalidade do troço

<b>Pavimentos de Circulação Pedonal</b>	<i>Tipos de pavimento</i>	Cubo de Calcário
	<i>Estado de conservação</i>	Razoável
	<i>Delimitação/ Contenção de pavimentos</i>	Mal definidos (falta de contenção do pavimento no remate das caldeiras)
<b>Pavimentos de Circulação e Estacionamento Automável</b>	<i>Tipos de pavimento</i>	Betuminoso
	<i>Estado de conservação</i>	Bom
