# PLANO DE GESTÃO DA ESTRUTURA VERDE URBANA DE LAGOS

## FICHA DE INVENTÁRIO DOS ESPAÇOS VERDES

N.º de Inventário	LG 5.5.10
Designação	Rua Infante D. Henrique
Categoria	Tipologia
05 - Infraestrutura Viária, Ferroviária e Pedonal	Rotundas, Separadores e Canteiros

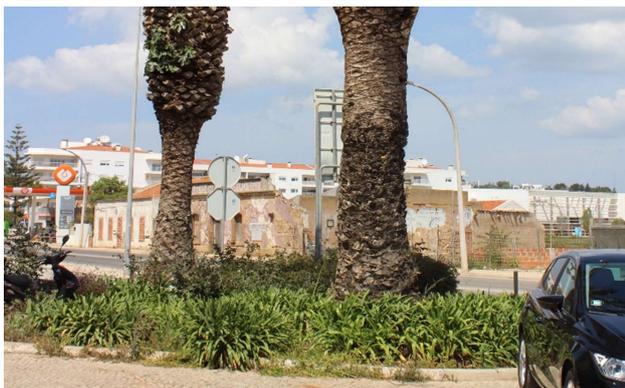
<b>Coberto Arbóreo</b>	Área total (m2)	267,4
	Espécies predominantes	Phoenix canariensis / Citrus aurantium
	Estado fitossanitário global	Mau
	Arborização em caldeiras	Adequada
<b>Coberto Arbustivo, Subarbustivo e Herbáceo de Revestimento</b>	Área total (m2)	149,8
	Espécies arbustivas predominantes	Abelia grandiflora
	Espécies subarbustivas e herbáceas predominantes	Rosa spp. / Agapanthus spp.
	Estado fitossanitário global	Bom
	Adequação do coberto	Coberto insuficiente
	Área de espaços naturalizados ou inacessíveis (m2)	0,0
<b>Prados e Relvados</b>	Área total (m2)	0,0
	Estado fitossanitário global	Bom

Dos exemplares de *Phoenix canariensis*, 1 encontra-se morto (necessidade de remoção), o outro exemplar encontra-se em mau estado fitossanitário.
