PLANO DE GESTÃO DA ESTRUTURA VERDE URBANA DE LAGOS

FICHA DE INVENTÁRIO DOS ESPAÇOS VERDES

N.º de Inventário	LU 5.5.08
Designação	Beco das Palmeiras e Beco do Nordeste
Categoria	Tipologia
05 - Infraestrutura Viária, Ferroviária e Pedonal	Rotundas, Separadores e Canteiros

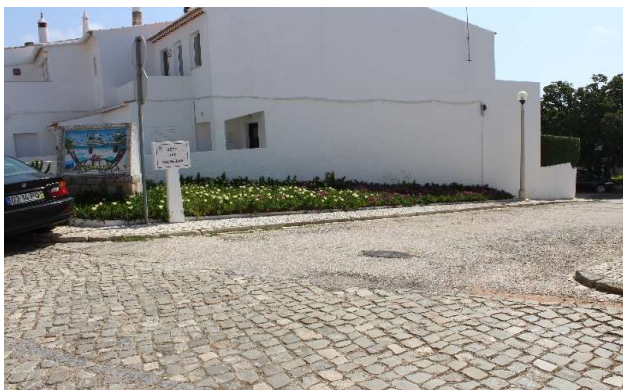
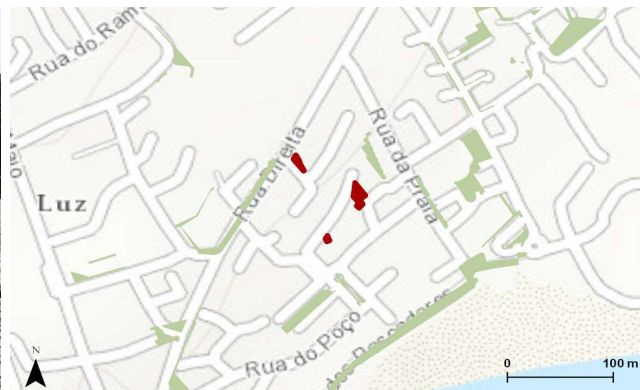
Coberto Arbóreo	Área total (m2)	60,5
	Espécies predominantes	Cupressus sempervirens / Eriobotrya japonica / Nerium oleander / Phoenix canariensis
	Estado fitossanitário global	Bom
	Arborização em caldeiras	N.A.
Coberto Arbustivo, Subarbustivo e Herbáceo de Revestimento	Área total (m2)	193,6
	Espécies arbustivas predominantes	Nerium oleander
	Espécies subarbustivas e herbáceas predominantes	Carpobrotus edulis / Osteospermum sp. / Rosmarinus officinalis / Rosmarinus officinalis 'Prostratus'
	Estado fitossanitário global	Bom
	Adequação do coberto	Compasso de plantação adequado
	Área de espaços naturalizados ou inacessíveis (m2)	0,0
Prados e Relvados	Área total (m2)	0,0
	Estado fitossanitário global	Bom

Pavimentos	Área total pavimentada (m2)	24,4
	Tipos de pavimento	Cubo de calcário
	Estado de conservação	Bom
	Delimitação/ Contenção de pavimentos	Bem definidos
Revestimento de Solo	Área total (m2)	0,0
	Tipos de revestimento	-

Algumas áreas estão plantadas/ocupadas com a espécie invasora Chorão-da-praia (*Carpobrotus edulis*) - deve proceder-se à sua remoção e substituição por espécies autóctones de Portugal (zona edafoclimática do Algarve).
